# Správa o stave vozidla

## BMW X3 xDrive 30 e M Sport

Profesionálne posúdenie technického stavu a zníženia hodnoty vozidla

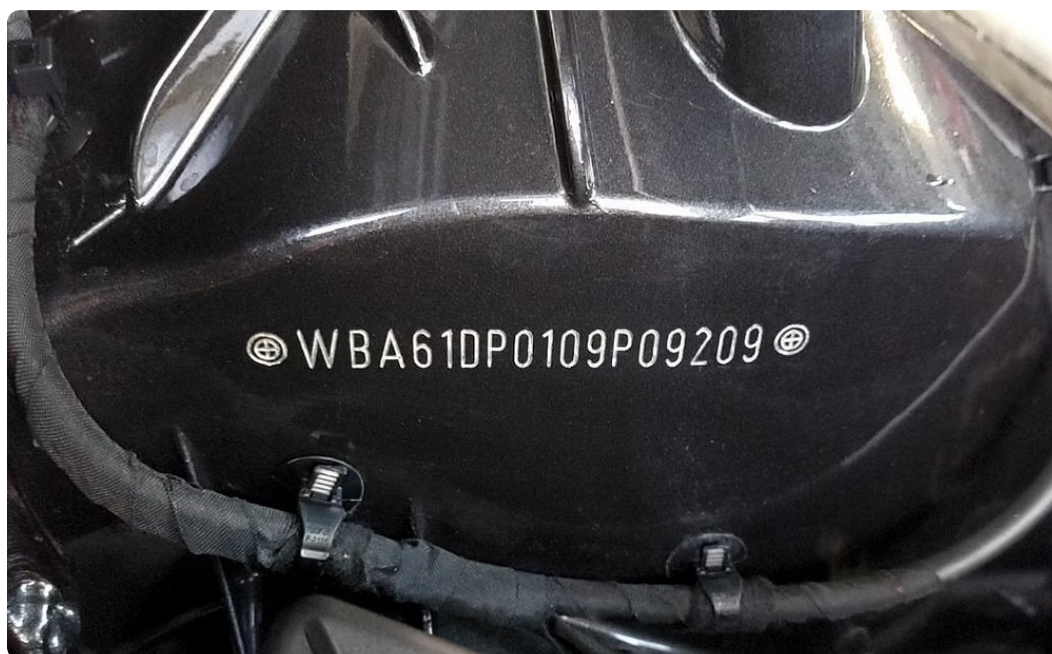
Obrázok 5: VIN číslo WP0ZZZY15PSA00835

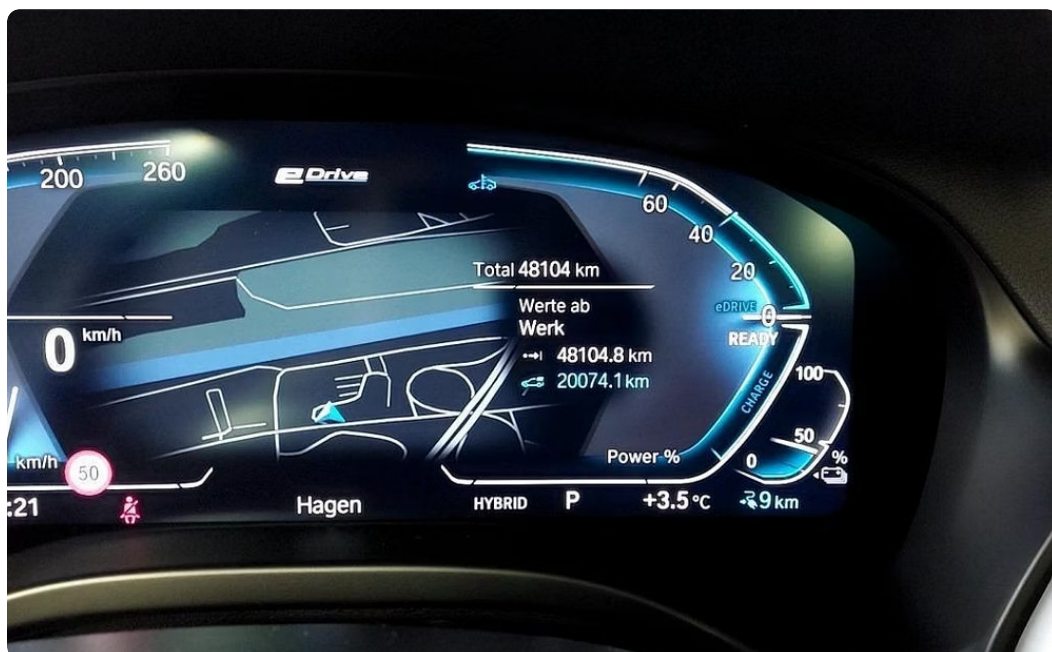
Obrázok 10: Digitálny prístrojový panel 48 104 km

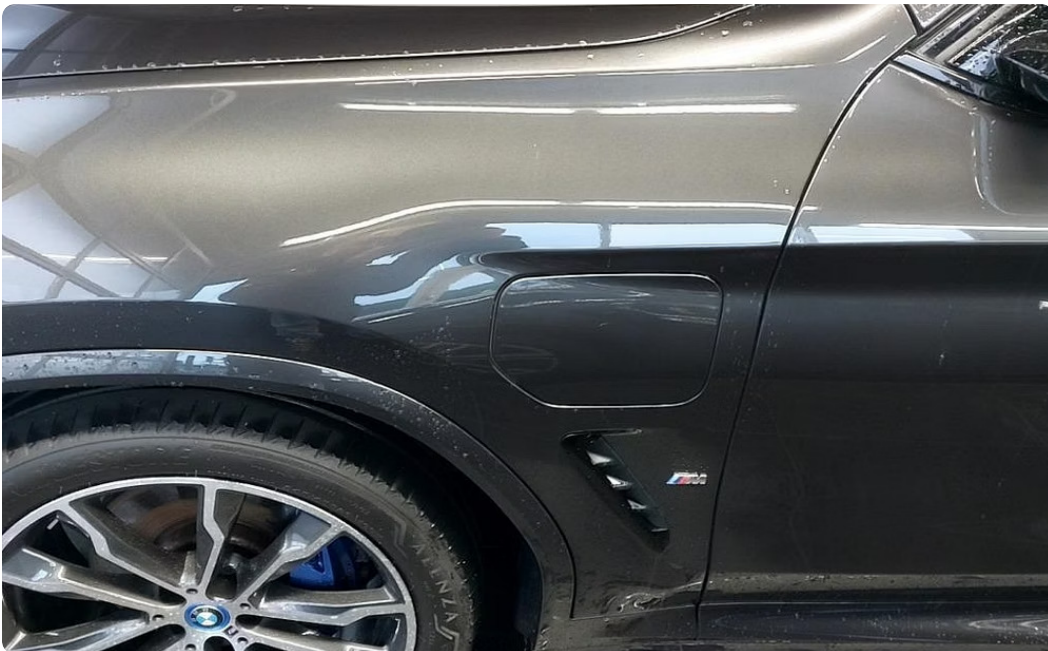
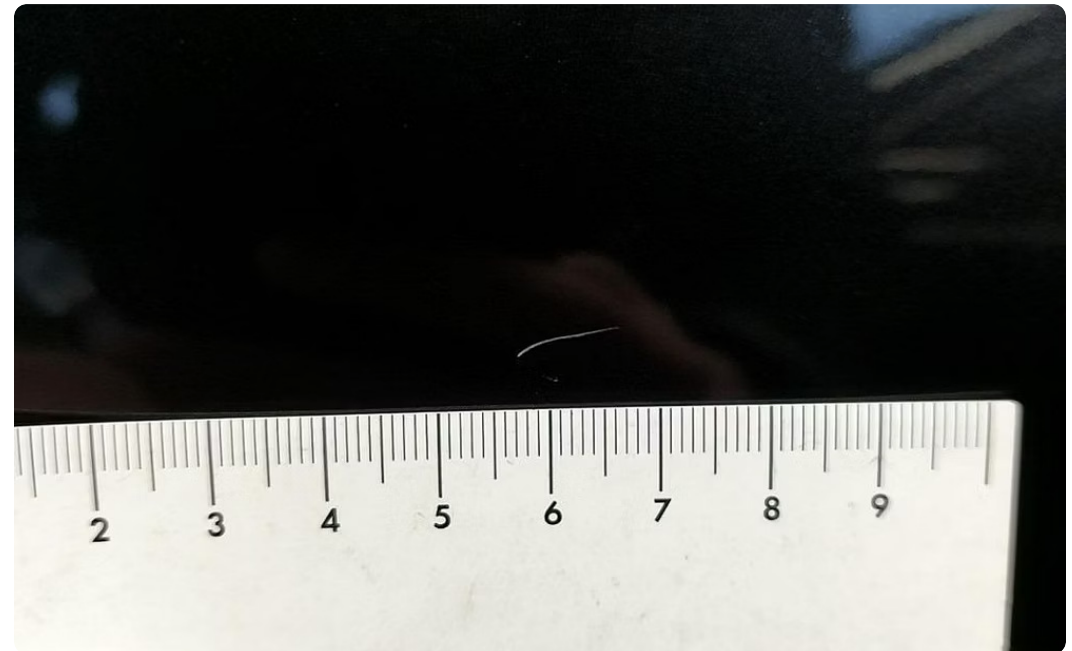
### Obrázky 16-17: Poškodenie tankovacej klapky

Tankovacia klapka, poškriabaný, inteligentná oprava

Náklady na opravu: 93,11 € | Zníženie hodnoty: 93,11 €

Obrázok 16: Poškodenie tankovacej klapky

Obrázok 17: Detail poškodenia tankovacej klapky s pravítkom

| Popis škody | Náklady na opravu | Zníženie hodnoty |
|---|---|---|
| Nabíjacia klapka, poškriabaná, inteligentná oprava (Obrázok 16, 17) | 93,11 € | 93,11 € |

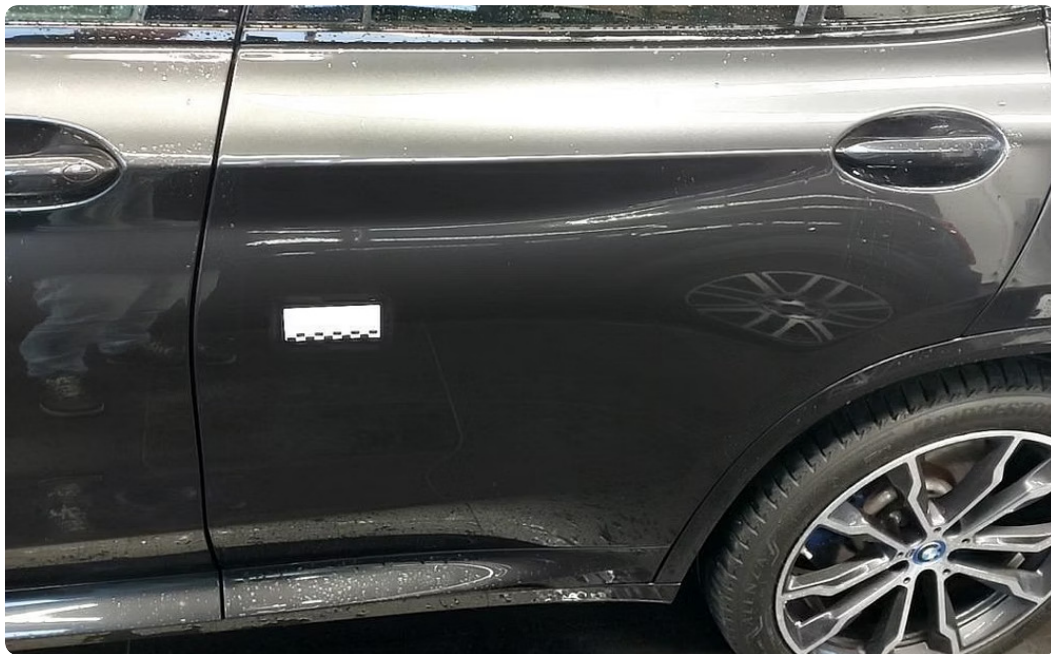
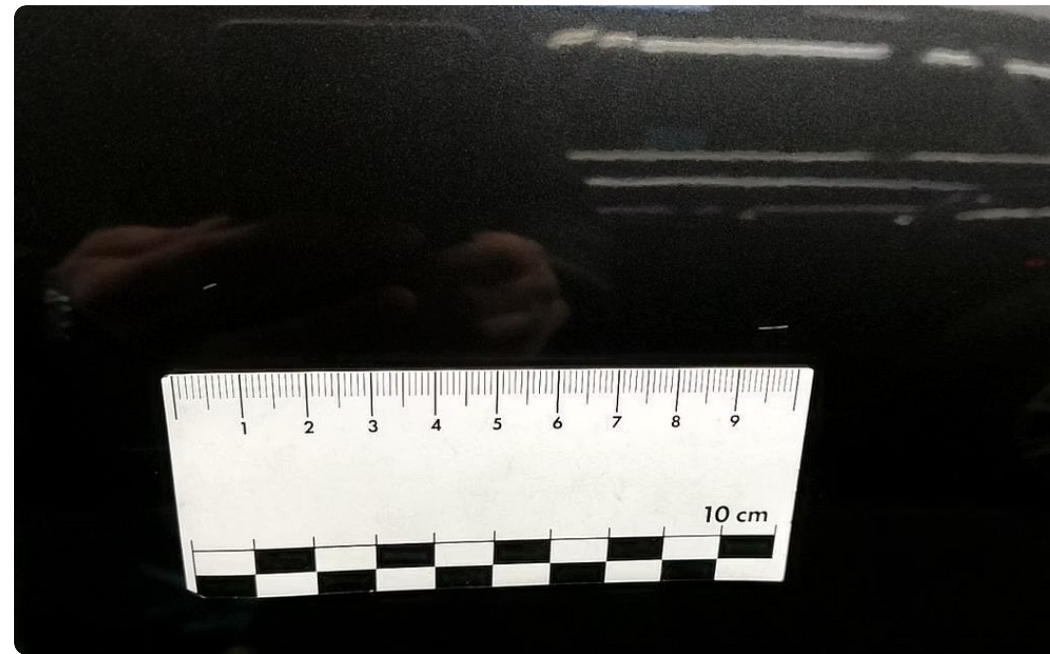
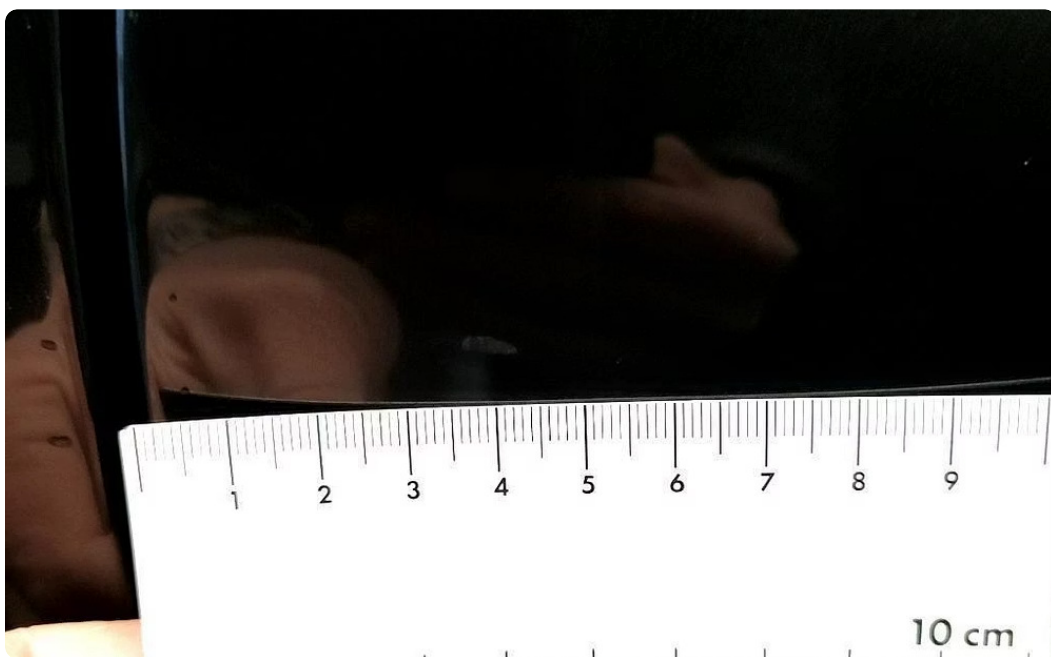
### Obrázky 18-20: Poškodenie zadných dverí vľavo

Zadné dvere vľavo, poškrábaný, inteligentná oprava

Náklady na opravu: 93,11 € | Zníženie hodnoty: 93,11 €

Obrázok 18: Zadné ľavé dvere s viditeľnými škrabancami

Obrázok 19: Detail škrabancov na zadných ľavých dverách s pravítkom

Obrázok 20: Iný uhol škrabancov na zadných ľavých dverách s pravítkom

| Popis škody | Náklady na opravu | Zníženie hodnoty |
|---|---|---|
| Zadné dvere vľavo, poškriabaný, inteligentná oprava (Obrázok 18, 19, 20) | 93,11 € | 93,11 € |

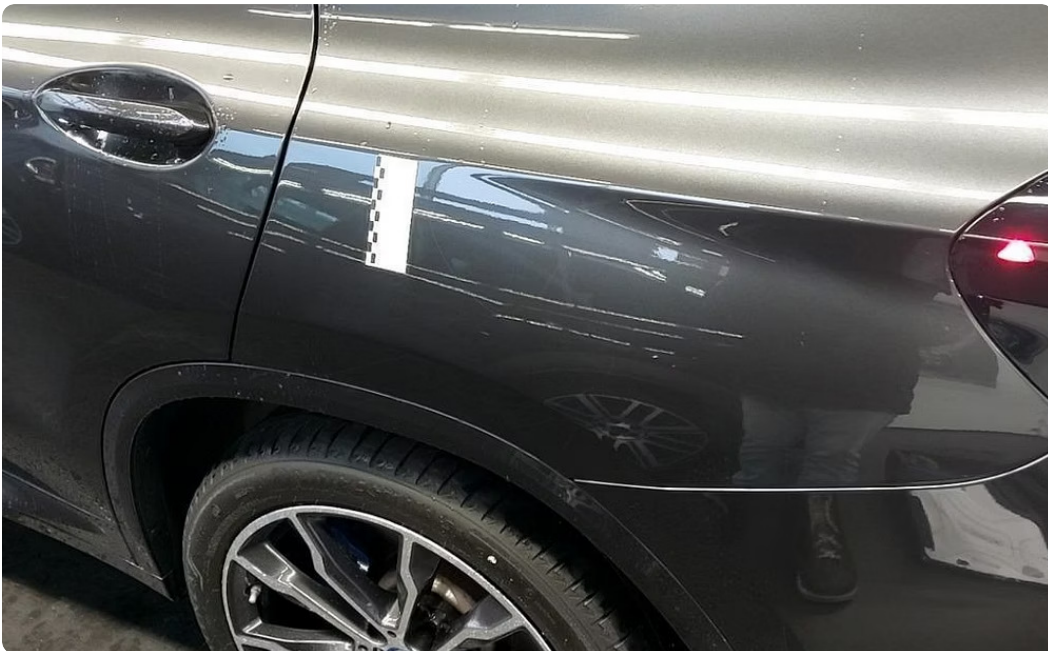
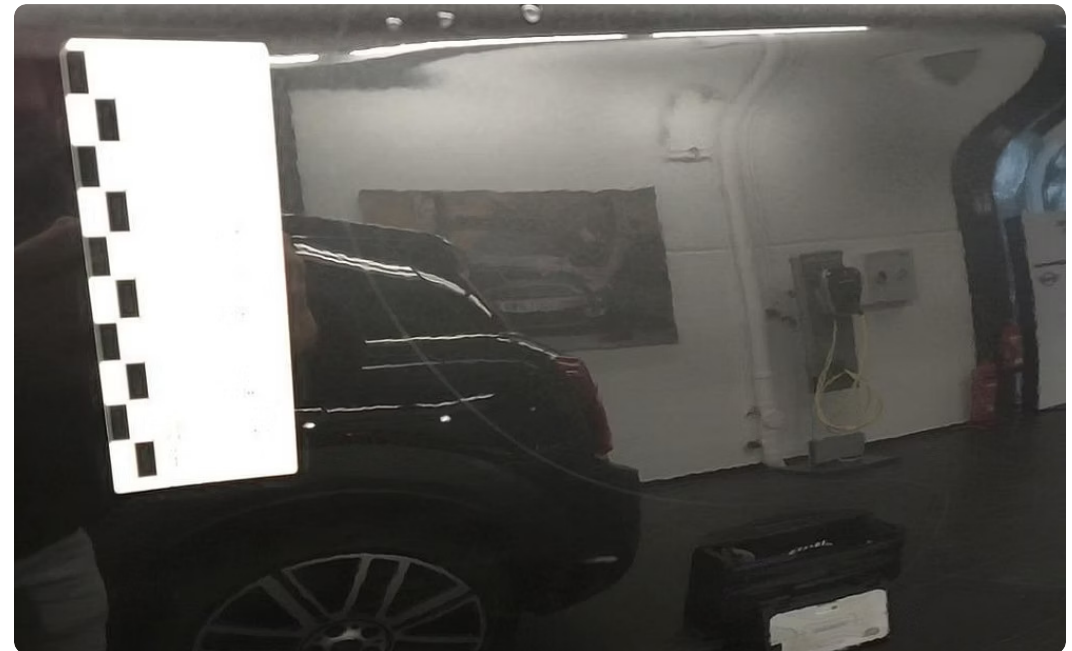
### Obrázky 21-22: Poškodenie zadný ľavý panel/blatník

Ľavý bočný panel, poškrábaný, inteligentná oprava

Náklady na opravu: 186,23 € | Zníženie hodnoty: 186,23 €

Obrázok 21: Zadný ľavý blatník s viditeľnými škrabancami

Obrázok 22: Zadný ľavý blatník - pravítko - detail

| Popis škody | Náklady na opravu | Zníženie hodnoty |
|---|---|---|
| Ľavý bočný panel, poškriabaný, inteligentná oprava (Obrázok 21, 22) | 186,23 € | 186,23 € |
